Unzureichende Ladungssicherung und aktiver Notbremsassistent als vermeintlicher Lebensretter: Fluch oder Segen?

19.04.2023 • Autor: Rüdiger Heiler

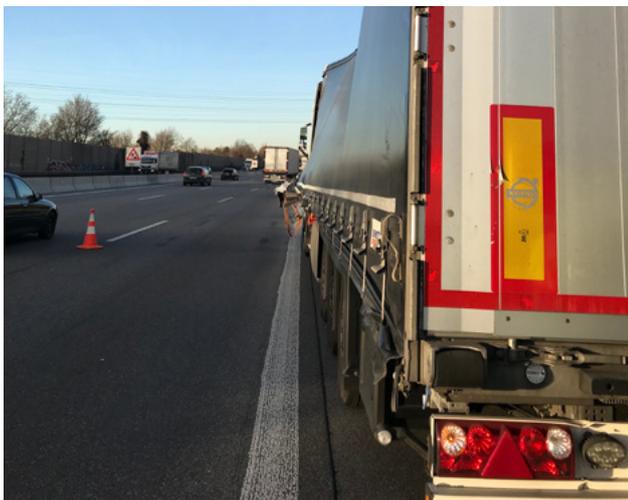
Durch die Vollbremsung rissen die Spanngurte an der Ladung teilweise durch, die A-Böcke kippten in Fahrtrichtung um und die Ladung beschleunigte ihrerseits in Fahrtrichtung, wobei diese nahezu komplett zerbrochen ist und den Aufbau sowie die Plane am Auflieger erheblich beschädigte. Glücklicherweise wurden keine Ladungsteile frei, da die Code-XL zertifizierte, seitliche Schiebeplane dem Aufpralldruck größten Teils standhielt, die verstärkte Stirnwand wurde jedoch nach vorne verformt und erheblich beschädigt.

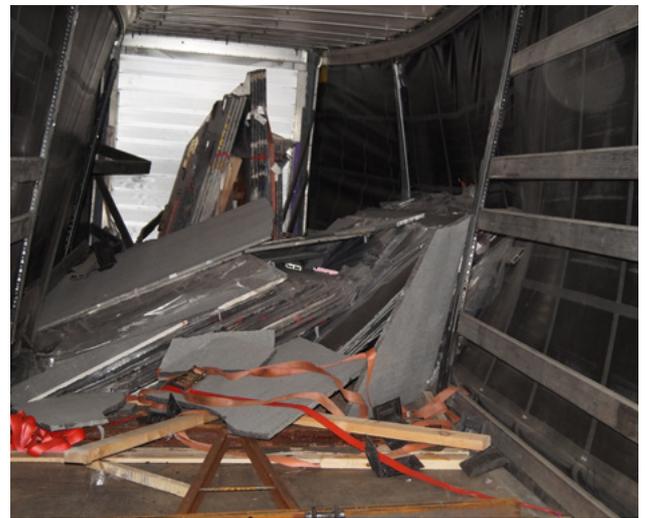
Jede Ladeposition war mit fünf zweiteiligen Spanngurten bei einem jeweiligen StF-Wert von 500 daN „gesichert“. Der Fahrer hatte allerdings versucht diese durch Niederzurren verkehrskonform zu fixieren, obwohl die Ladung mit den Ladungsträgern keine Ladeeinheiten gebildet hatten und der Siebdruckboden des Aufliegers nicht besenrein war; außerdem wurden keine rutschhemmenden Materialien als

Hilfsmittel der Ladungssicherung verwendet.

Aufgrund der Spurenlage konnte davon ausgegangen werden, dass der Notbremsassistent durch eine abrupte Vollbremsung einen Zusammenstoß auf das vorausfahrende Fahrzeug und damit einen schweren Verkehrsunfall verhindern konnte; gleichzeitig war die maximale Bremsverzögerung aber auch kausal für das komplette Versagen der unzureichenden Ladungssicherung und damit das völlige Zerstören der wertvollen Ladung.

Rechnerisch hätte der Fahrer für die gewählte Sicherungsart „Niederzurren“ unter den gegebenen Umständen 95 Spanngurte anbringen müssen, was praktisch gar nicht möglich gewesen wäre. Somit hätte es auf jeden Fall anderer Ladungssicherungsmöglichkeiten bedurft. So hätte durch die Bildung von Ladeeinheiten, die Verwendung von Antirutschmatten, das Errichten von „künstlichen Stirnwänden“ mittels beispielsweise Paletten und Lashings viel Schaden verhindert werden können; die zehn verwendeten Spanngurte wären dabei für eine vorgeschriebene Ladungssicherung ausreichend gewesen. Das plötzliche, aktive Eingreifen des Notbremsassistenten wäre damit im Sinne der Ladungssicherung völlig schadensfrei möglich gewesen.
